一起 110 kV 高压电缆金属应力锥 户外终端漏油原因分析

(广东电网有限责任公司东莞供电局, 广东东莞 523000)

Analysis And Cause of Oil Leakage Defect in 110 kV Cable Outdoor Termination Metal Stress Cone

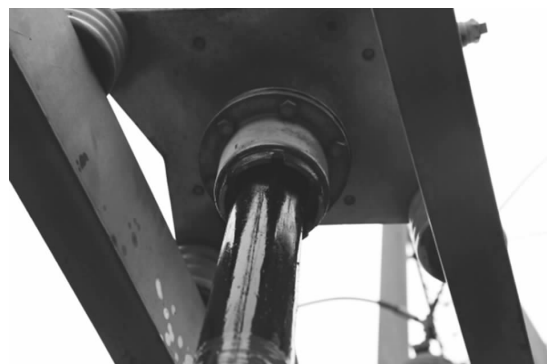
图 1 漏油部位

2014 年 11 月份东莞地区 110 kV 某线电缆 B 相终端发生漏油缺陷, 根据南方电网公司《设备缺陷定级标准(试行)》规定, 本缺陷属设备紧急缺陷。该线路电缆于 1996 年 6 月投运, 运行时间近 20 年, 电缆为 XLPE - 300 mm², 电缆户外终端采用金属应力锥, 缺陷现场检查情况如下图 1 所示:

通过缺陷现场检查, 终端漏油起初有喷射的可能, 说明终端内在漏油之前存在一定的压力差; 终端内绝缘油经过一定时间的泄漏在终端底部大量积累, 有较大一块面积油痕, 面积大约 1 m², 渗入的地方深度达 5cm 左右。
