# 两起 110 kV 组合预制式电缆接头故障分析

**摘要:** 针对2016年深圳连续发生的两起110kV组合预制式电缆接头故障, 结合线路运行情况和电缆接头结构, 分析了其故障原因, 并提出相应的改进措施和运维建议。

## Analysis of Two Faults of 110 kV Prefabricated Cable Joint

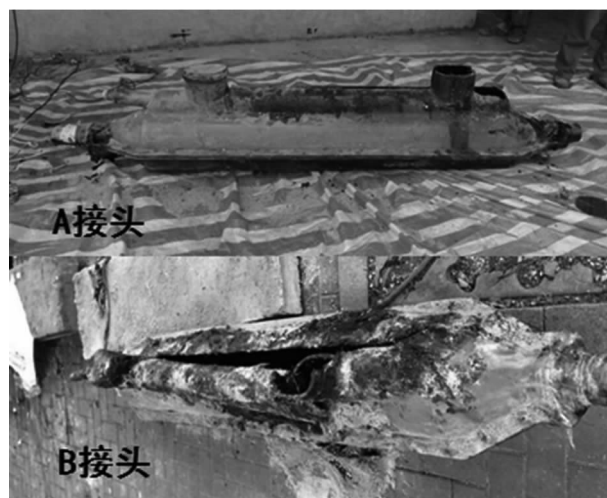
图1 故障接头外观

(1) 通过外观检查可见两个故障接头的防水壳已裂开, 防水胶未完全凝固, 呈粘稠液体状态。
