一起高压电缆终端绝缘油老化引起的故障分析

摘要: 本文对1起110 kV 电缆终端故障进行了分析, 通过对填充绝缘油的介电常数、介质损耗、水分含量、电阻率等参数进行测试与分析, 认定该起事件是由绝缘油受潮导致绝缘性能下降引起的。针对安装工艺不良、终端密封件失效等绝缘油受潮的原因提出了应对策略。

Analysis of Fault of High Voltage Cable Termination Caused by Ageing Insulation Oil

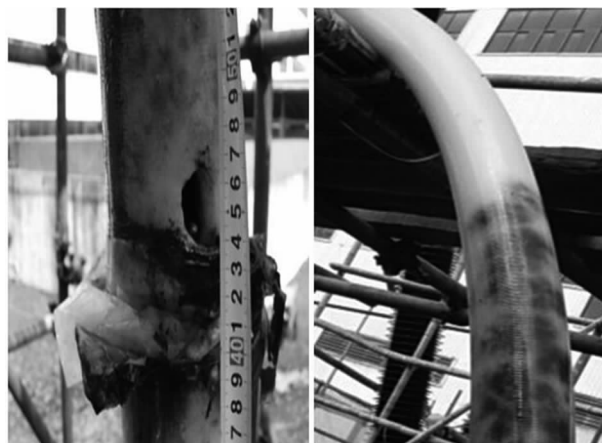
图1 事故现场电缆状况

2011年8月, 某地110 kV 电缆系统发生故障, 此系统在线运行12年。故障相电缆终端为瓷套电缆终端, 其应力锥已炸裂。内部的填充绝缘油为硅油。图1给出了事故现场的电缆状况。从图中可以看到: 故障电缆绝缘层外侧在浸泡绝缘油情况下出现大量水树, 而在未浸泡绝缘油的情况下未出现水树1-2。

(a) 电缆故障点

(b) 终端内电缆的状况
